MANUTENZIONE STRAORDINARIA COPERTURE
EDIFICI COLOMBARI SETTORI H – NORD/OVEST CIMITERO VIALE RIMEMBRANZE
PROGETTO PRELIMINARE

RELAZIONE ILLUSTRATIVA DEI LAVORI

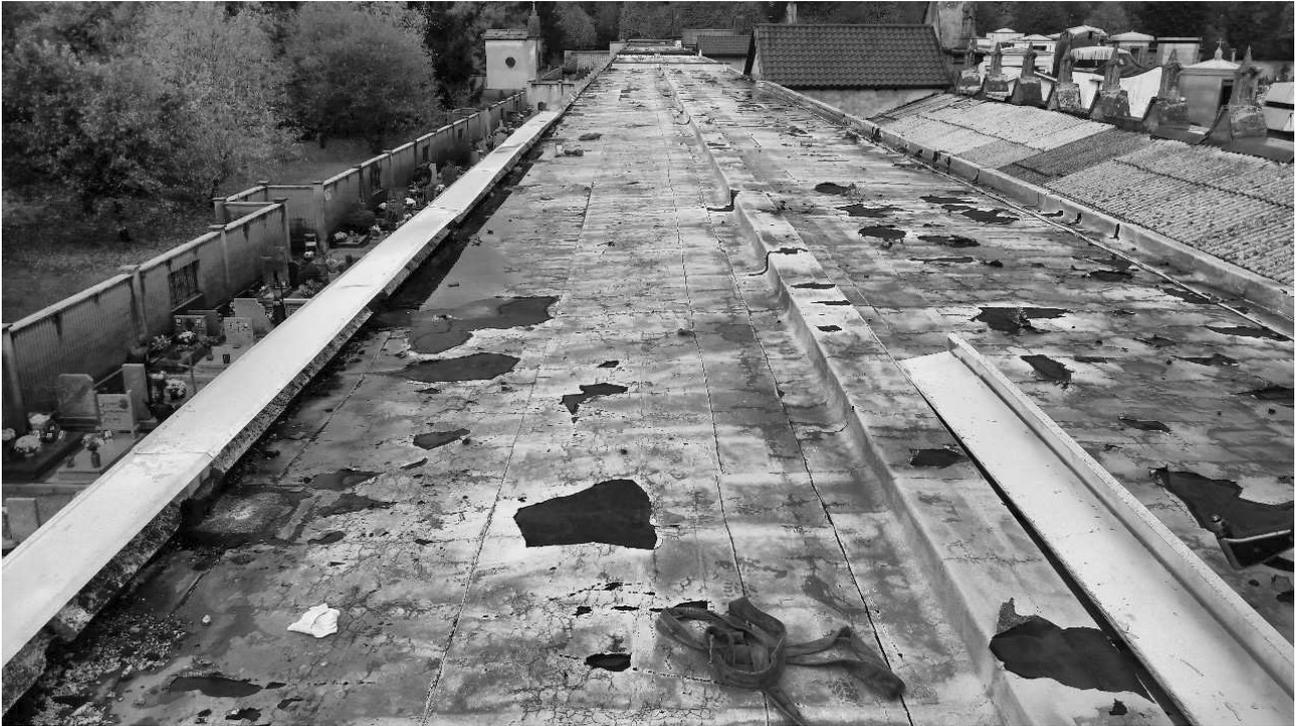
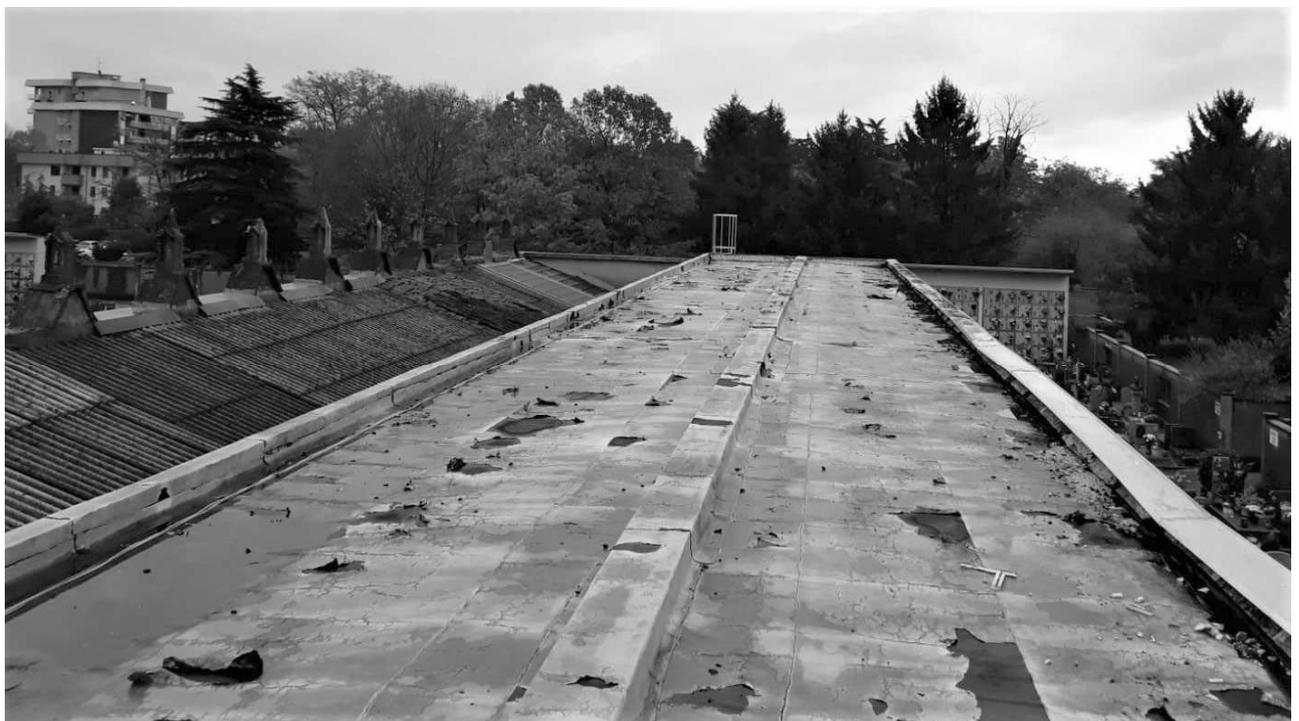
Entrambe gli edifici hanno struttura portante verticale e solai in cemento armato, il Settore H consta di una copertura piana rivestita con guaine bituminose laminate in alluminio, lo stato di conservazione delle guaine è discreto ed è in fase di distacco parte della laminazione protettiva, si rilevano inoltre molteplici punti critici in prossimità dei raccordi con i risvolti dei bordi perimetrali ed in prossimità dei bocchettoni d'innesto alle linee di scolo delle acque meteoriche ai pluviali che sono inglobati nei pilastri portanti della struttura e quindi non ispezionabili.

Di seguito immagini fotografiche scattate a fine 2018 in occasione del montaggio di scossaline protettive del perimetro esterno (fortemente degradato dalle intemperie).

in seguito saranno posate in opera le nuove impermeabilizzazioni in teli di PVC termosaldato e le opere di lattoneria complementari a protezione della sommità dei muretti di bordatura dei perimetri;

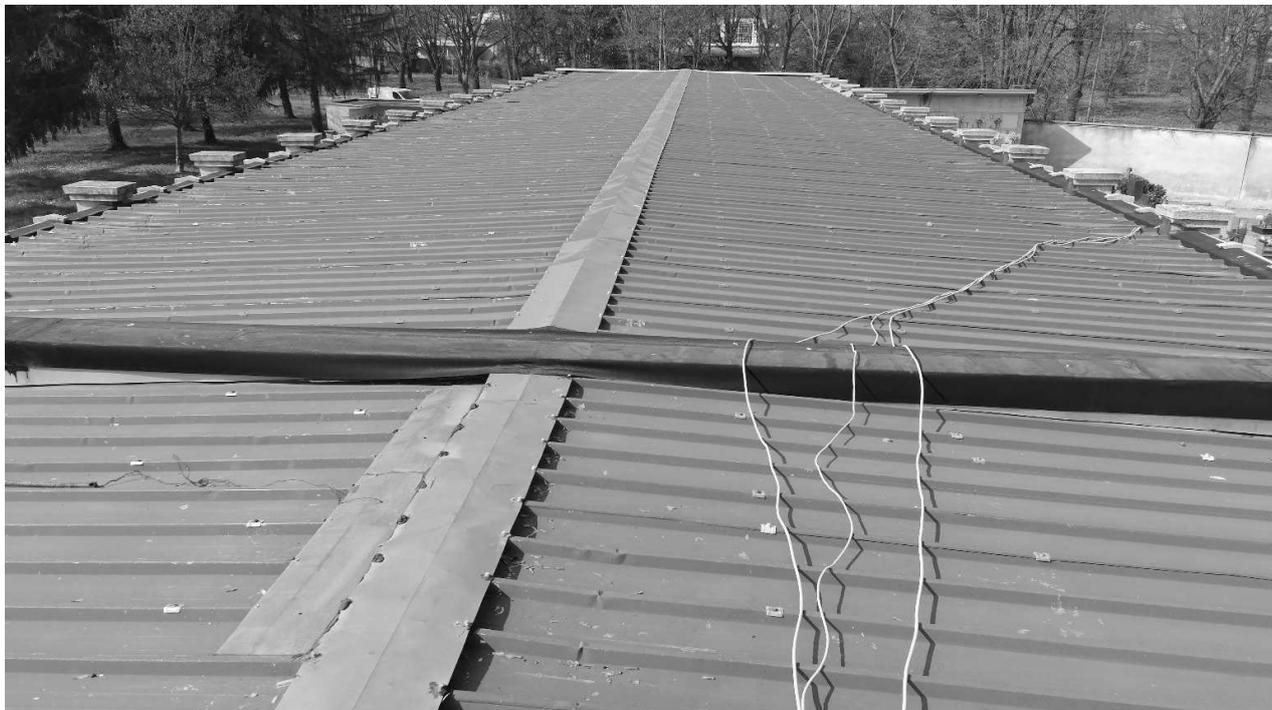
L'edificio colombari Blocco Nord-Ovest invece presenta una copertura a falde con manto in lamiera grecate confluenti in canali di raccolta acque meteoriche posti all'interno del perimetro di contenimento del tetto; anche questo manto di copertura presenta problematiche dovute sia alla degradazione delle guaine bituminose utilizzate per rivestire molti punti di snodo del tetto, sia per il deterioramento delle lamiere che risultano fessurate e parzialmente attaccate dalla ruggine.

Copertura doppia falda

quindi si potrà procedere presso il blocco Nord-Ovest con la rimozione dell'esistente manto in lamiera grecata, l'assito di sostegno, tutte le scossaline e guaine ammalorate al fine di liberare completamente il solaio da ogni manufatto interferente con la successiva posa dei teli in PVC, simultaneamente presso il Settore H si eseguirà il ripristino murario dei bocchettoni di scolo e tutte le opere preliminari alla successiva posa dei teli in PVC;

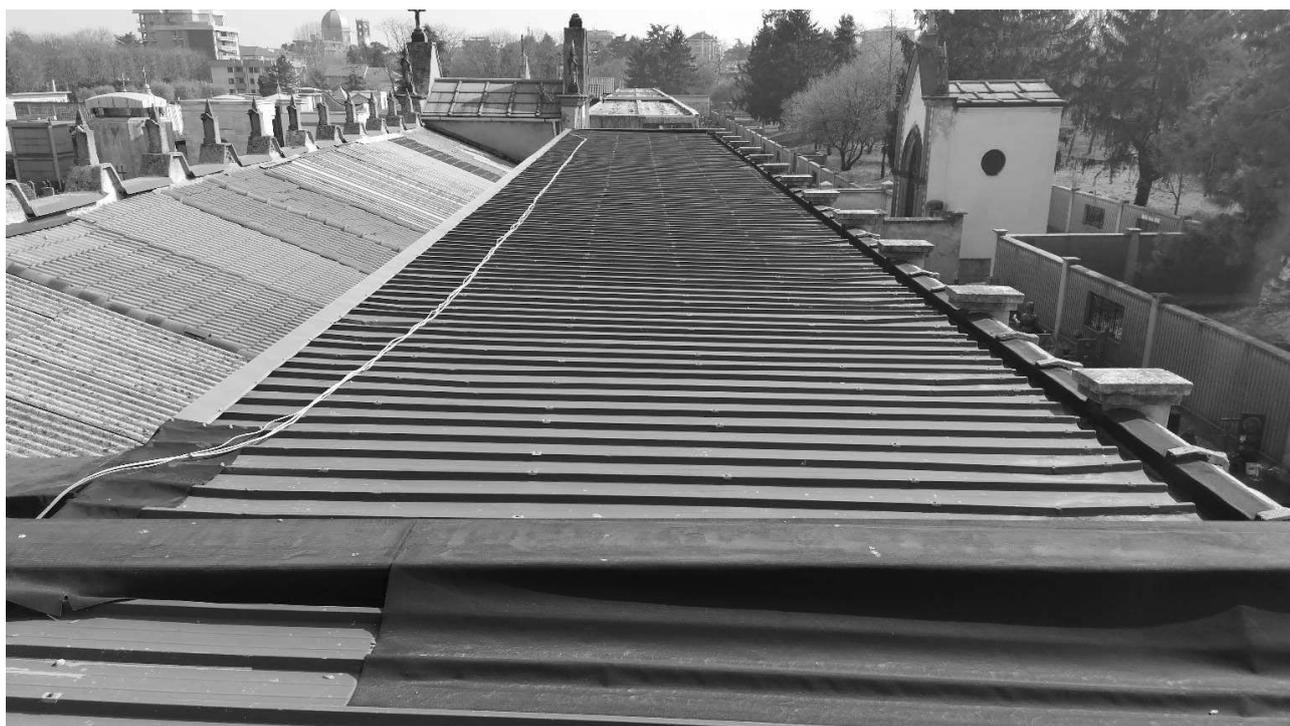
Copertura singola falda (retrostante cappelle storiche)

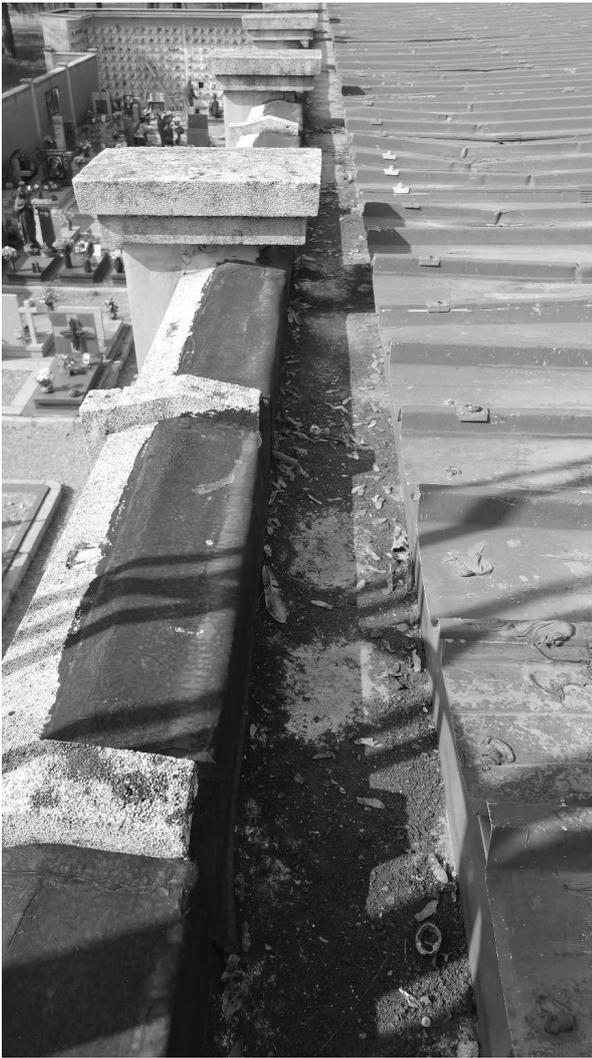
Particolare canale con guaina

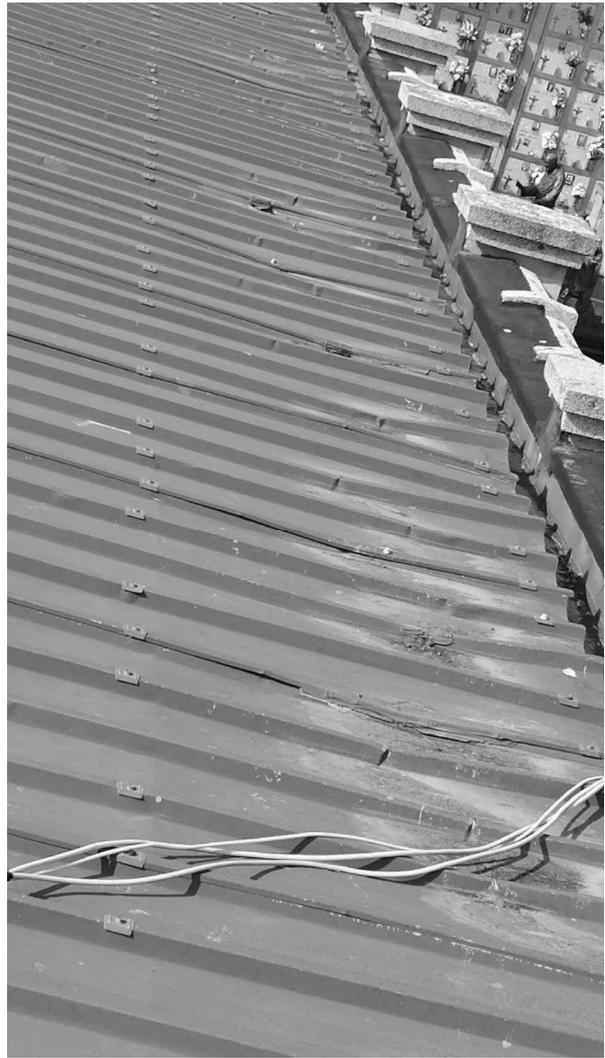
Particolare lamiere danneggiate

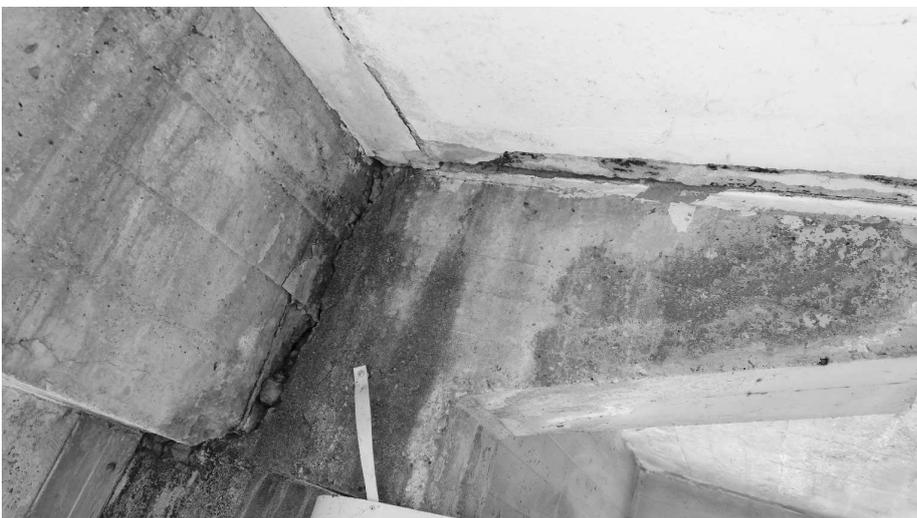
Le situazioni rilevate di deterioramento delle coperture e delle impermeabilizzazioni portano alla diretta conseguenza di infiltrazioni e percolamenti di acqua piovana fino all'intradosso dei solai di copertura degli edifici portando alla degradazione delle strutture stesse, oltre che alla pericolosa presenza di gocciolamenti lungo i corridoi antistanti i loculi dei colombari.

esempio infiltrazione Sett. H

Infine si provvederà al ripristino murario degli ammaloramenti presenti nei solai e nelle travature di copertura mediante risanamento dei ferri d’armatura esposti e stuccatura con malte apposite, conclusione con tinteggiatura protettiva delle superfici dei plafoni.

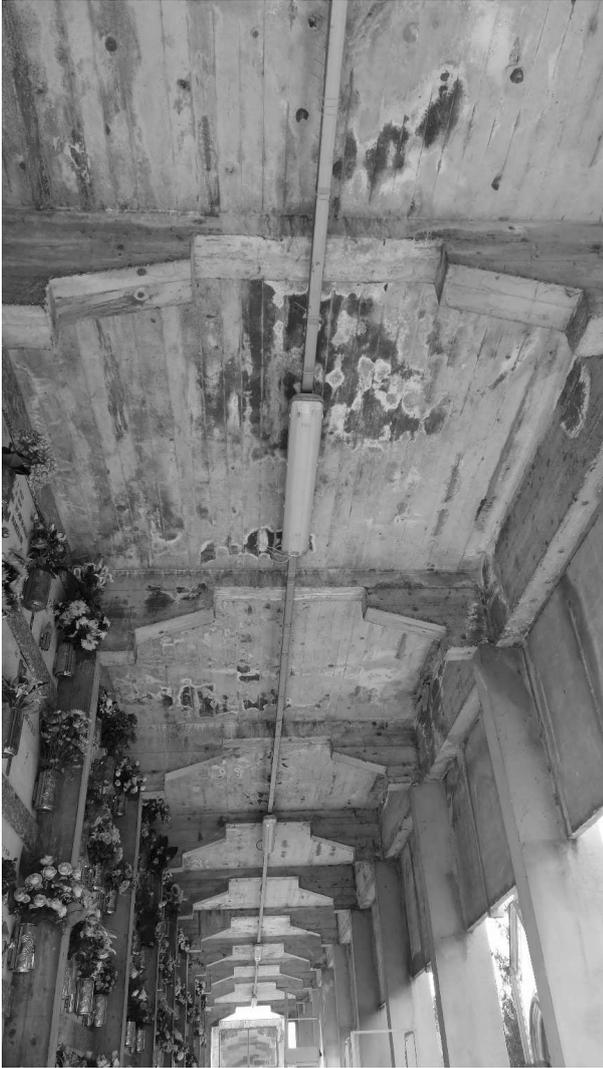
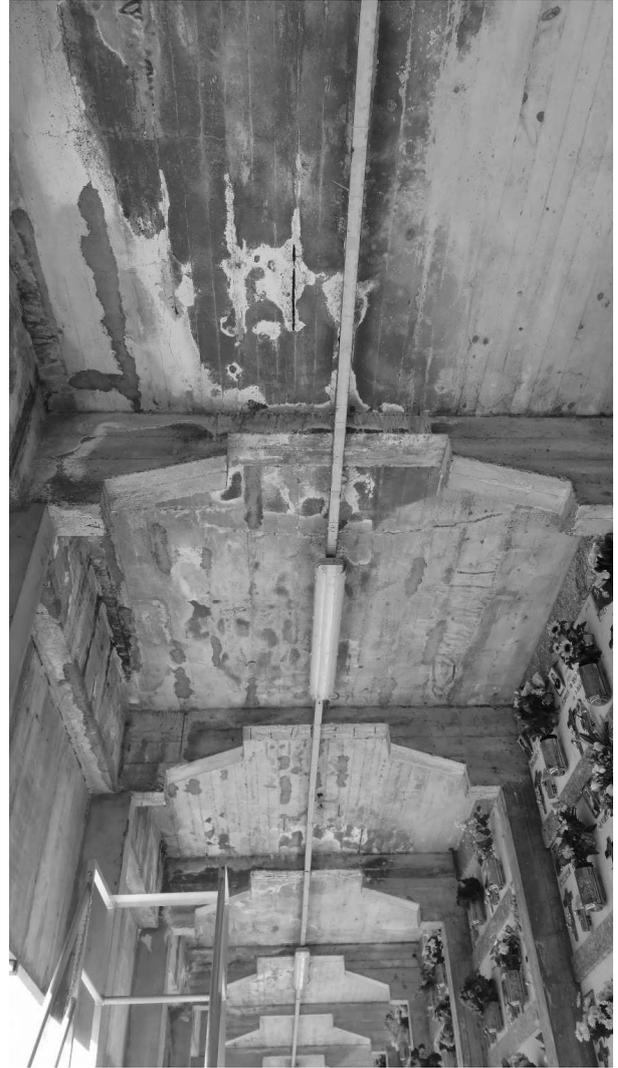
Intradosso solai edificio Nord-Ovest
