MANUTENZIONE STRAORDINARIA COPERTURE
EDIFICI COLOMBARI SETTORI H – NORD/OVEST CIMITERO VIALE RIMEMBRANZE
PROGETTO PRELIMINARE

RELAZIONE ILLUSTRATIVA DEI LAVORI

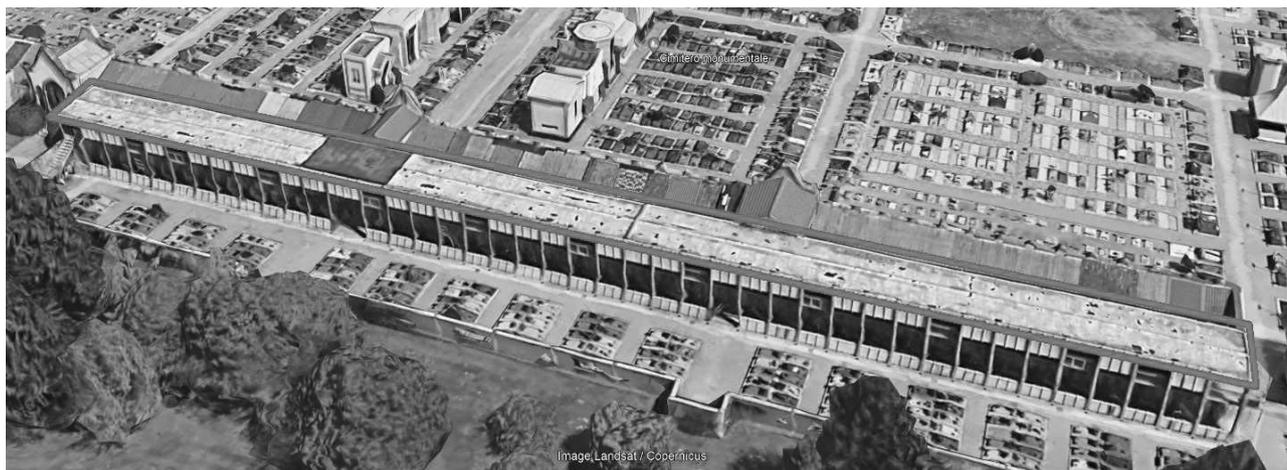
Copertura Settore H

Entrambe gli edifici hanno struttura portante verticale e solai in cemento armato, il Settore H consta di una copertura piana rivestita con guaine bituminose laminate in alluminio, lo stato di conservazione delle guaine è discreto ed è in fase di distacco parte della laminazione protettiva, si rilevano inoltre molteplici punti critici in prossimità dei raccordi con i risvolti dei bordi perimetrali ed in prossimità dei bocchettoni d'innesto alle linee di scolo delle acque meteoriche ai pluviali che sono inglobati nei pilastri portanti della struttura e quindi non ispezionabili.

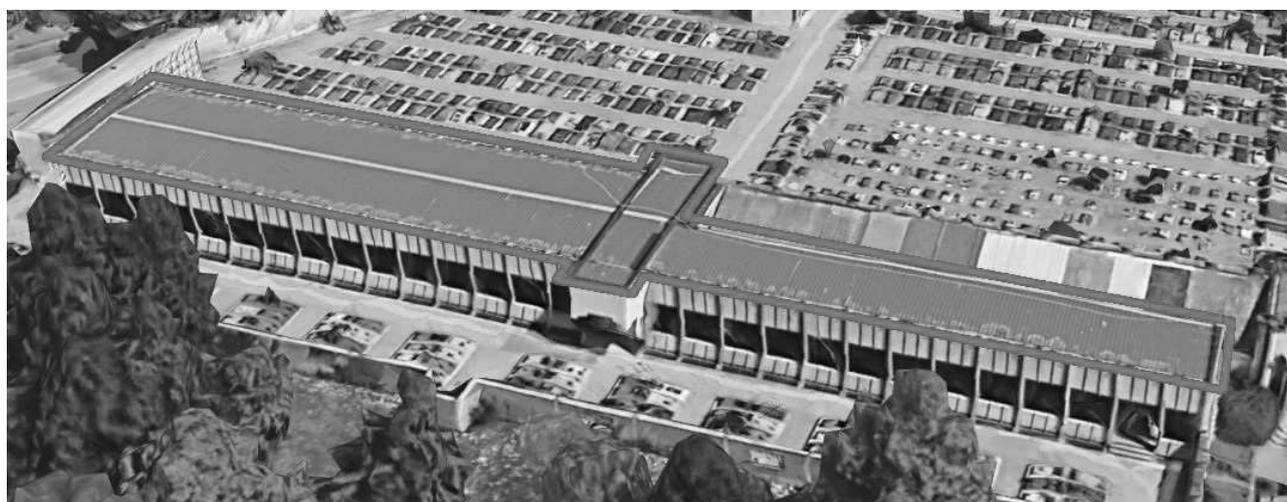
Copertura Blocco Nord-Ovest

L'edificio colombari Blocco Nord-Ovest invece presenta una copertura a falde con manto in lamiera grecate confluenti in canali di raccolta acque meteoriche posti all'interno del perimetro di contenimento del tetto; anche questo manto di copertura presenta problematiche dovute sia alla degradazione delle guaine bituminose utilizzate per rivestire molti punti di snodo del tetto, sia per il deterioramento delle lamiere che risultano fessurate e parzialmente attaccate dalla ruggine.

quindi si potrà procedere presso il blocco Nord-Ovest con la rimozione dell'esistente manto in lamiera grecata, l'assito di sostegno, tutte le scossaline e guaine ammalorate al fine di liberare completamente il solaio da ogni manufatto interferente con la successiva posa dei teli in PVC, simultaneamente presso il Settore H si eseguirà il ripristino murario dei bocchettoni di scolo e tutte le opere preliminari alla successiva posa dei teli in PVC;

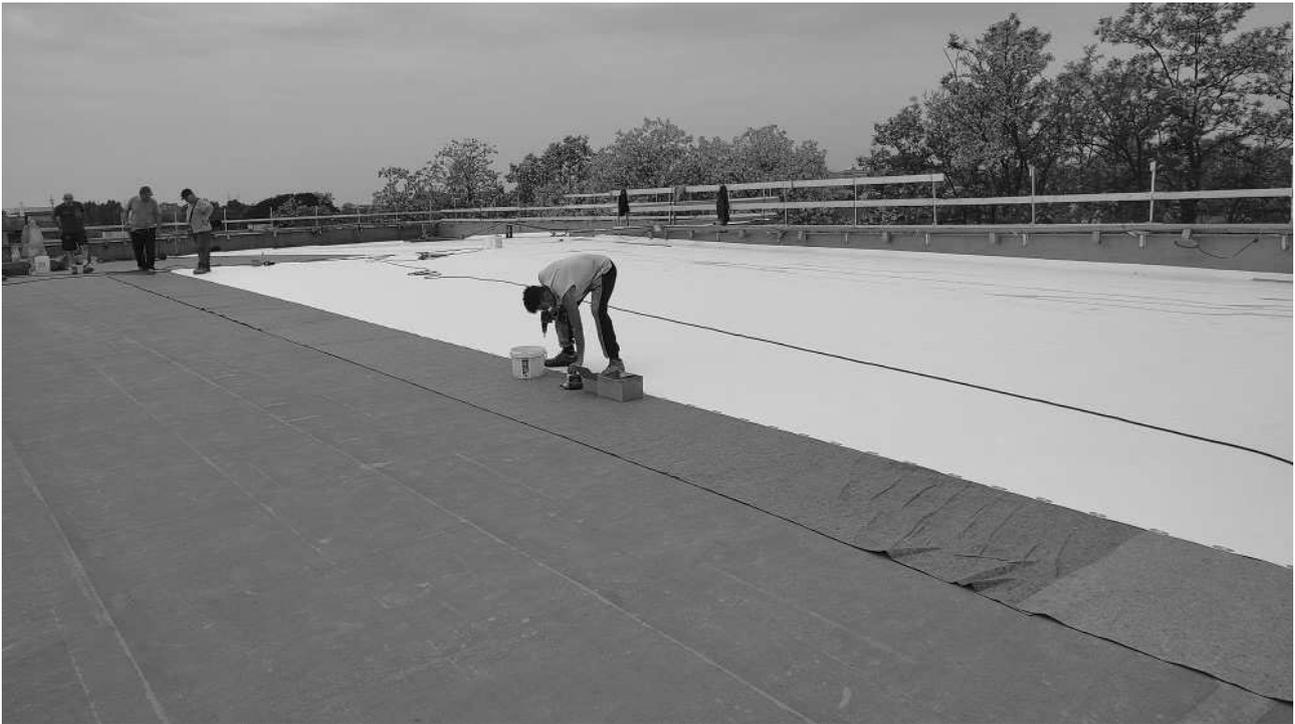
vedasi foto di esecuzione intervento similare

in seguito saranno posate in opera le nuove impermeabilizzazioni in teli di PVC termosaldato e le opere di lattoneria complementari a protezione della sommità dei muretti di bordatura dei perimetri;
